Restauration du ru de Lason au droit du moulin d'En-bas à Lason

Le projet

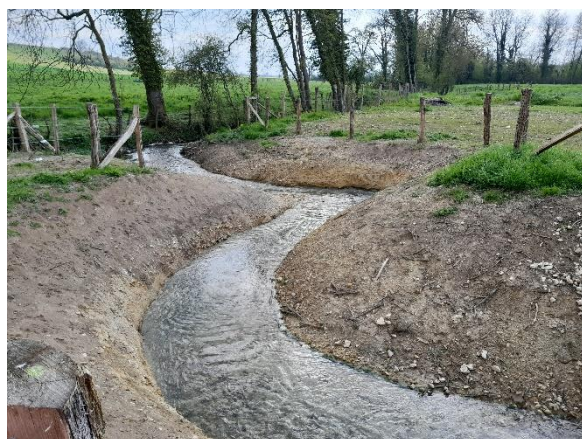
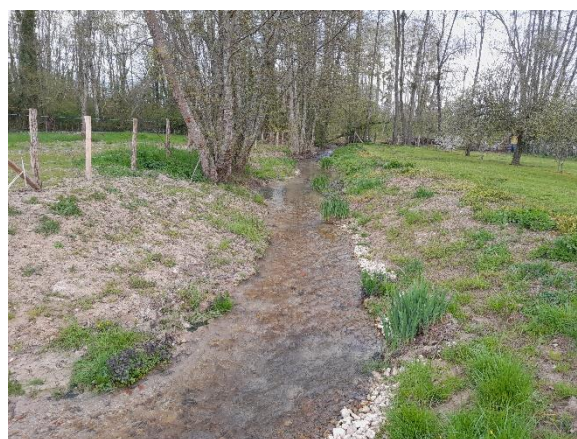
L'objectif des travaux est de restaurer sur un linéaire d'environ 250 m du ru de Lason par suppression du bief alimentant le moulin d'En-haut et la redirection de l'intégralité du débit dans le thalweg originel. Cette opération permet de redynamiser le cours d'eau, de retrouver la biodiversité inféodée aux milieux humides et de créer une zone d'expansion de crues hors des zones à enjeux.

- ⊗ La remise dans le point bas et le reméandrage du ru de Lason sur 237 ml,
- ⊗ La suppression de l'ouvrage partiteur,
- ⊗ L'abaissement de la cote de l'ouvrage de décharge,
- ⊗ L'aménagement du bief, par la création de banquettes végétalisées, sur 100 ml,
- ⊗ L'aménagement du sous bief par la mise en place de banquettes minérales 85 ml,
- ⊗ Le comblement du bras de décharge sur 495 ml,
- ⊗ L'aménagement d'une mare de 280 m².
